รายงานการตรวจสอบอาคารสถานพยาบาลในเขตพื้นที่
จังหวัดน่านที่ได้รับผลกระทบจากเหตุการณ์แผ่นดินไหว

เมื่อวันที่ ๒๑ พฤศจิกายน ๒๕๖๒

รายงานผลการตรวจสอบสภาพอาคาร

รายงานฉบับนี้เป็นการรายงานผลการตรวจสอบสภาพอาคารสถานพยาบาลในเขตพื้นที่จังหวัดน่าน ที่ได้รับผลกระทบจากเหตุการณ์แผ่นดินไหวที่ สปป.ลาว เมื่อวันที่ ๒๑ พฤศจิกายน ๒๕๖๒ ทำการตรวจสอบโดยศูนย์สนับสนุนบริการสุขภาพที่ ๑ กรมสนับสนุนบริการสุขภาพ กระทรวงสาธารณสุข ภายใต้เงื่อนไขการตรวจสอบเป็นการตรวจสอบด้วยสายตา และเครื่องมือพื้นฐานเท่านั้น โดยขอขยายการตรวจสอบเป็นไปเพื่อความปลอดภัย สำหรับผู้ใช้อาคาร

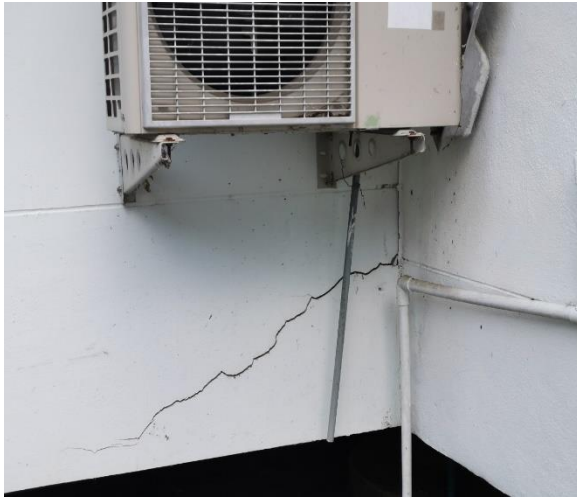
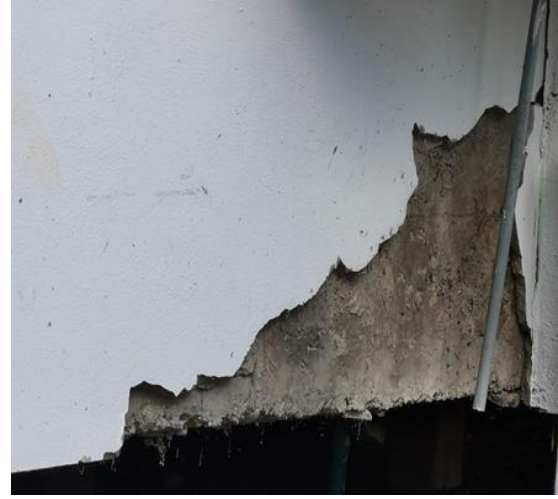
รอยแตกร้าวหลุดร่อนที่ผิวปูนฉาบข้างคาน ตรงจุดเชื่อมระหว่างอาคารหลักกับส่วนต่อเติม

๒. การซ่อมแซมรอยแตกร้าว โดยการใช้ซีเมนต์พิเศษให้กำลังสูงและไม่หดตัว เกร้าท์รอยแตกร้าว

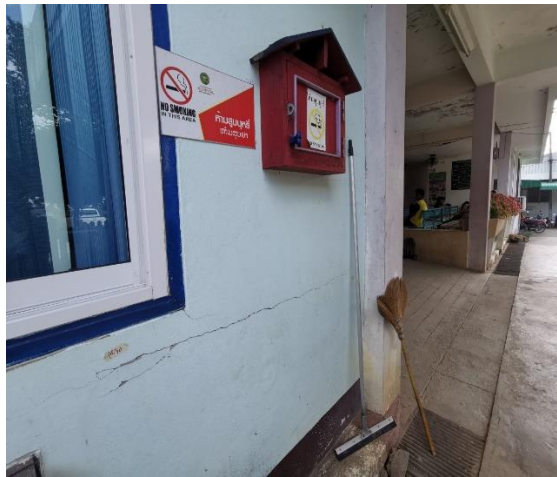
รอยแตกร้าวขนาดเล็กที่ผนังช่วงใต้เอ็นทับหลัง

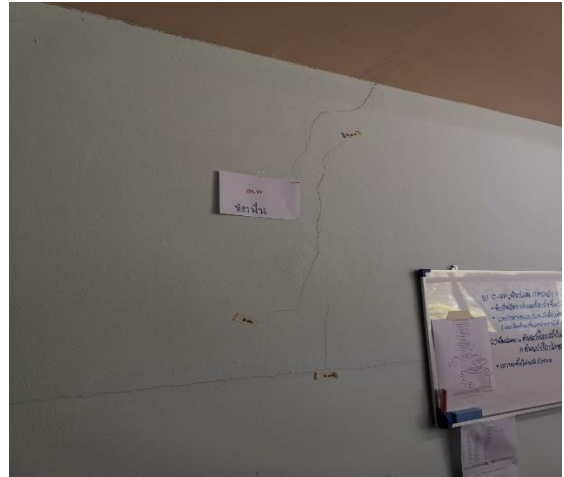
รอยแตกร้าวขนาดเล็กที่ช่วงกลางผนัง

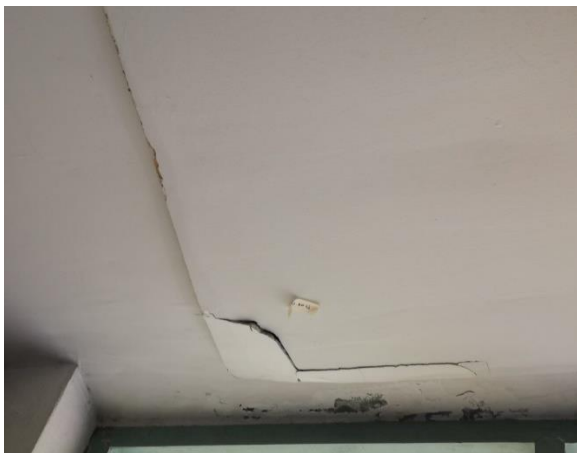
แผ่นฝ้าเพดานหลุดจากโครงคร่าว

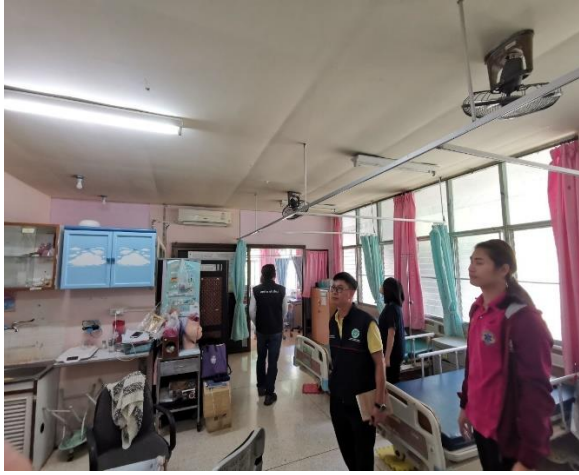
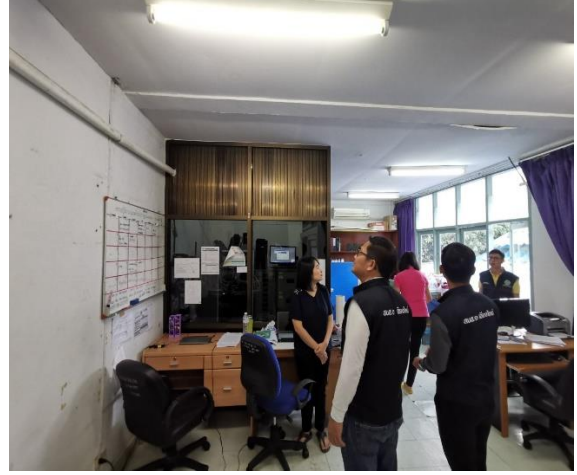
รอยแตกร้าวขนาดเล็กที่ผนังเป็นบางจุดและรอยแตกร้าวขนาดเล็กที่ระหว่างผนังกับท้องคาน

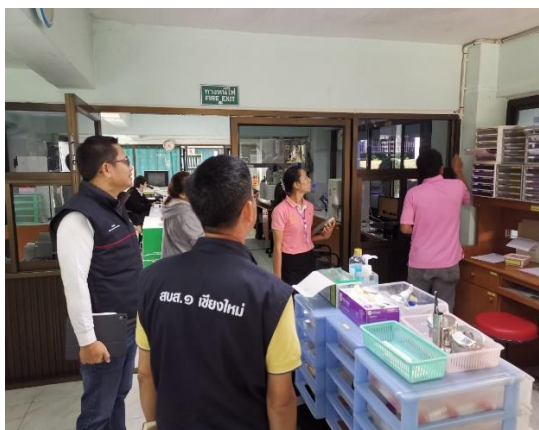
รอยแตกร้าวขนาดเล็กระหว่างผนังกับเสา

๑. อาคารยังคงมีความปลอดภัยในการใช้งาน
๒. การซ่อมแซมรอยแตกร้าว โดยการใช้ซีเมนต์พิเศษให้กำลังสูงและไม่หดตัว เกร้าทรายแตกร้าว

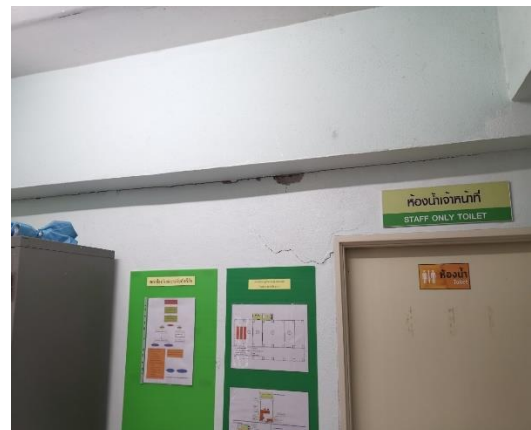
รอยแตกร้าวระหว่างผนังชนท้องคาน

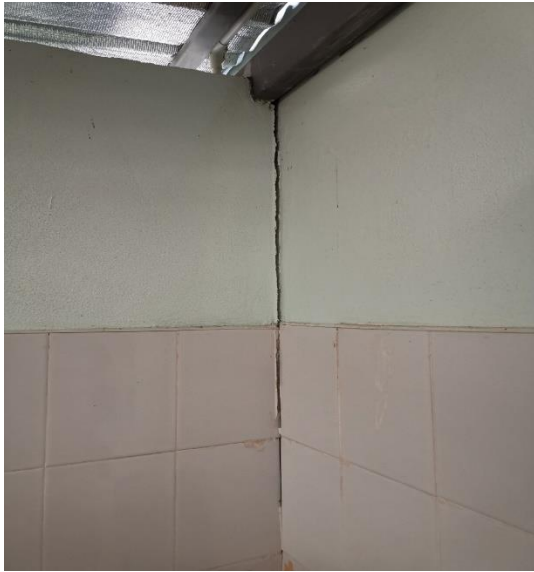
รอยร้าวแยกระหว่างผนังส่วนต่อเติม

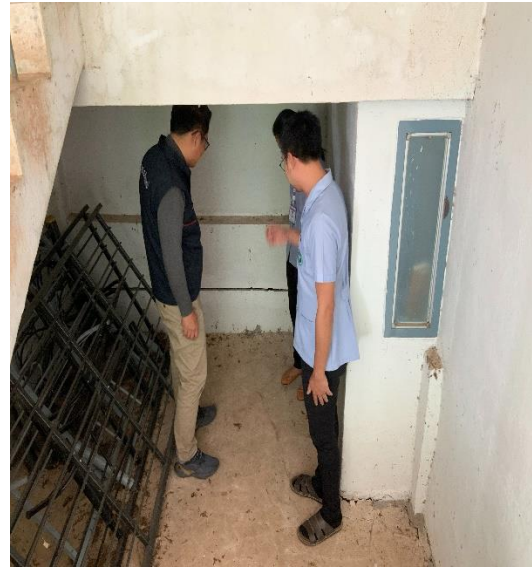
รอยร้าวแยก เนื่องจากพื้นวางบนดินทรุด

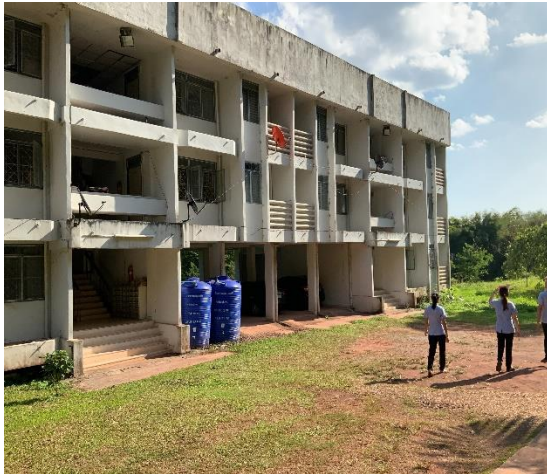
ไม่พบรอยแตกร้าวในส่วนของโครงสร้างหลักหรือจุดต่อของโครงสร้างหลัก

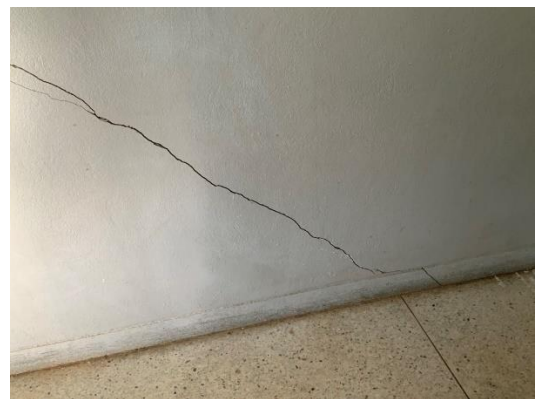
รอยแตกร้าวเฉียงที่ผนัง ตรงหน้าห้องน้ำ

๒. การซ่อมแซมรอยแตกร้าว โดยการใช้ซีเมนต์พิเศษให้กำลังสูงและไม่หดตัว เกร้าทราย
แตกร้าว

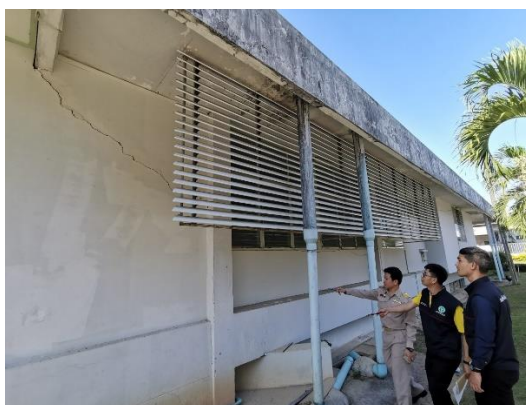
รอยแตกร้าวเฉียงขยายเพิ่มอีกเล็กน้อยที่ผนังส่วนต่อเติมกับอาคารเดิม

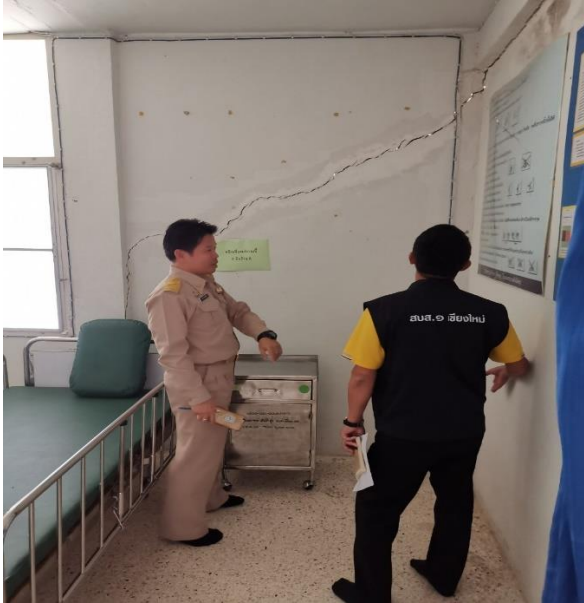
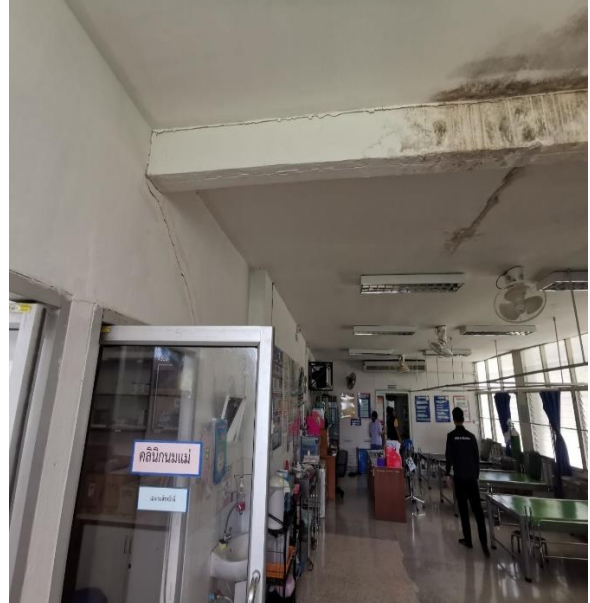
รอยแตกร้าวขยายเพิ่มอีกเล็กน้อยที่ผนังและฝ้าเพดานส่วนต่อเติมกับอาคารเดิม

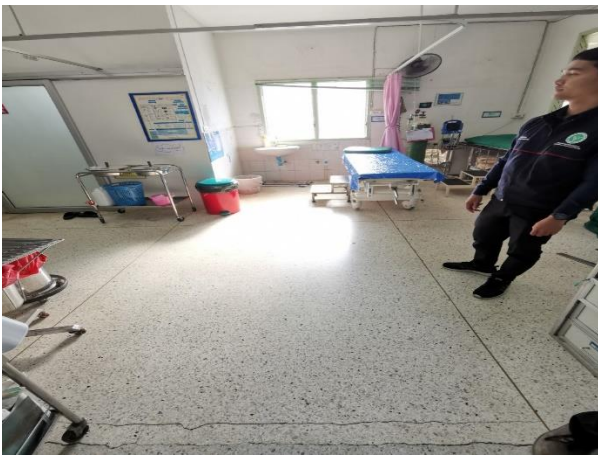
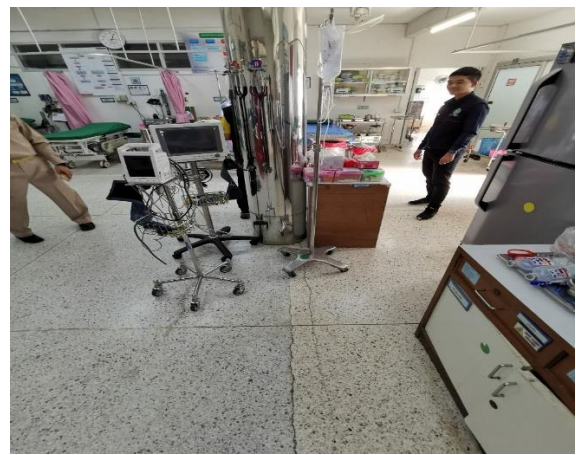
รอยแตกร้าวขยายเพิ่มอีกเล็กน้อยที่พื้นส่วนต่อเติมกับอาคารเดิม

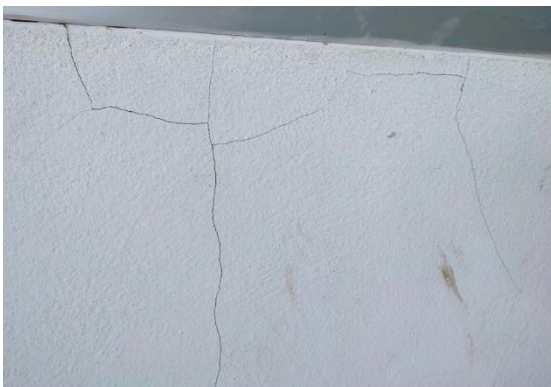
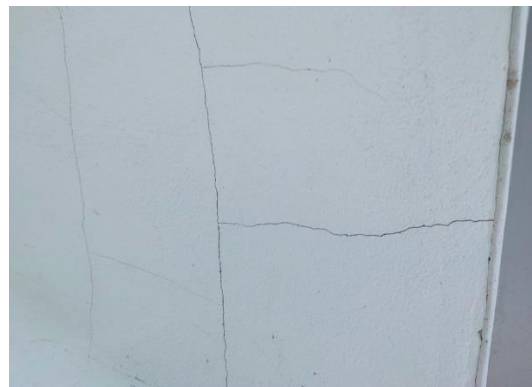
ตึกซักฟอก-งานไอที

รอยแตกร้าวขนาดเล็กที่ฉีฉาบปูนผนังเป็นบางจุด

๒. การซ่อมแซมรอยแตกร้าว โดยการใช้ซีเมนต์พิเศษให้กำลังสูงและไม่หดตัว เกร้าท์รอยแตกร้าว

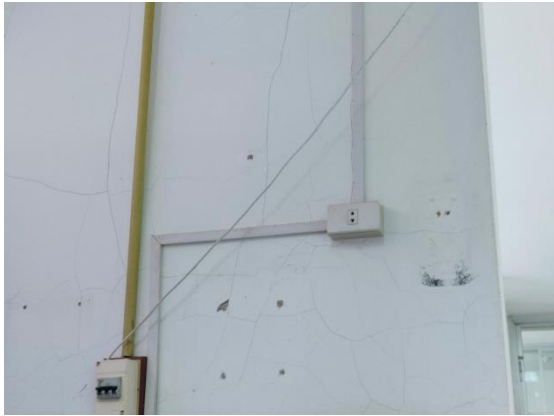
รอยแตกร้าวขนาดเล็กที่ผิวผนังเป็นบางจุด

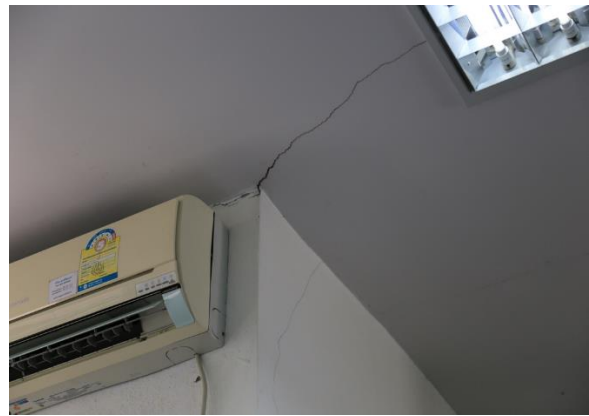
รอยแตกร้าวขนาดเล็กที่แผ่นฝ้าเป็นบางจุด

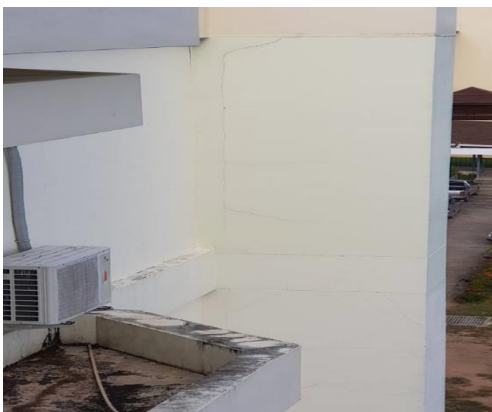
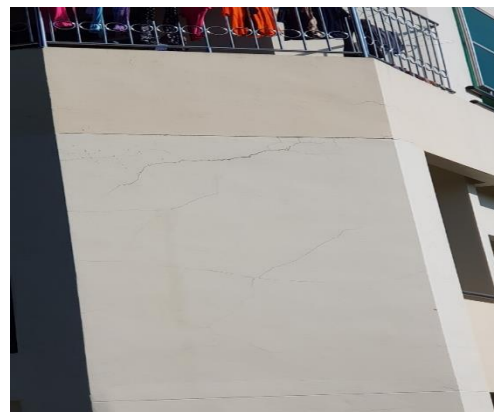
ตึกพญาภูคา

รอยแตกร้าวขนาดเล็กที่ผิวผนังเป็นบางจุด

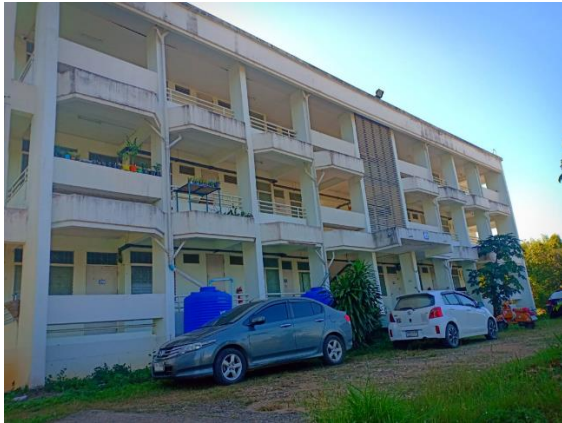
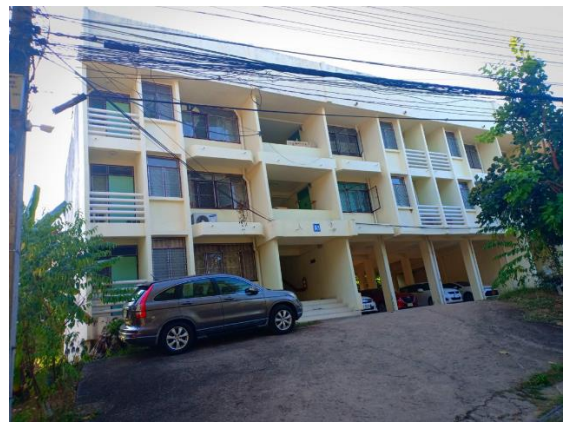
ไม่พบรอยแตกร้าวในส่วนของโครงสร้างหลักหรือจุดต่อของโครงสร้างหลัก
