รายงานการตรวจสอบอาคารสถานพยาบาลในเขตพื้นที่
จังหวัดพะเยาที่ได้รับผลกระทบจากเหตุการณ์แผ่นดินไหว
เมื่อวันที่ ๒๑ พฤศจิกายน ๒๕๖๒

รายงานผลการตรวจสอบสภาพอาคาร

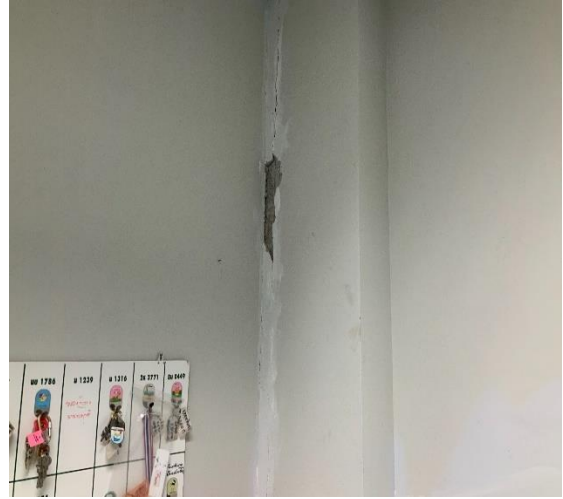
- พบรอยแตกร้าวขนาดเล็กเป็นบางจุด และพบรอยแตกร้าวเดิมที่ขยับตัวเพียงเล็กน้อยเป็นบางจุด

รอยแตกร้าวเดิมที่ขยับตัว ระหว่างผนังกับเสา

๑. อาคารยังคงมีความปลอดภัยในการใช้งาน
๒. การซ่อมแซมรอยแตกร้าว โดยการใช้ซีเมนต์พิเศษให้กำลังสูงและไม่หดตัว เกร้าท์รอยแตกร้าว

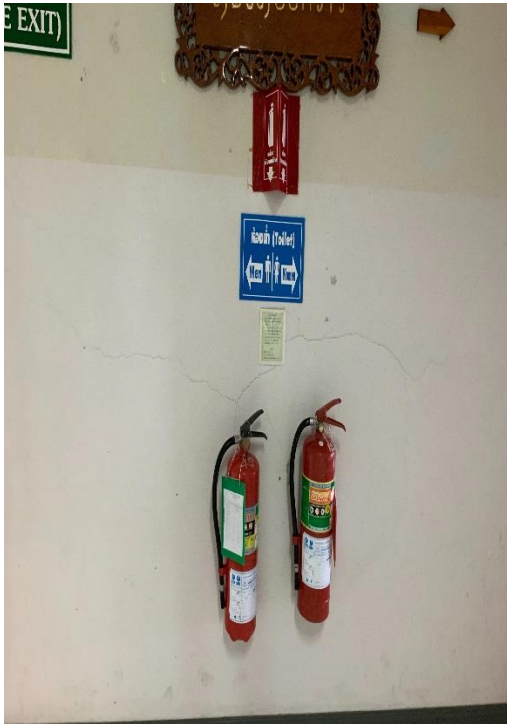
รอยแตกร้าวขนาดเล็ก ที่กลางผนัง

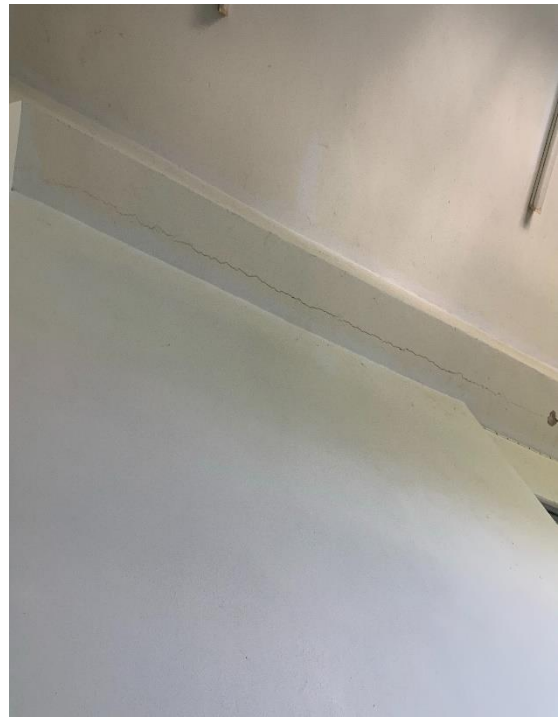
- ไม่พบการสีกหรือของอาคารที่เป็นสิ่งบอกเหตุว่าอาคารมีความไม่มั่นคงแข็งแรง
- ไม่พบสิ่งบอกเหตุว่าอาคารมีการทรุดตัวของฐานราก
- ไม่พบรอยแตกร้าวของเสาและคานที่เป็นสิ่งบอกเหตุว่าอาคารมีความไม่มั่นคงแข็งแรง พบเพียงการแตกร้าวขนาดเล็กที่ผิวปูนฉาบ

รอยแตกร้าวขนาดเล็ก ที่ผิวปูนฉาบห้องคาน

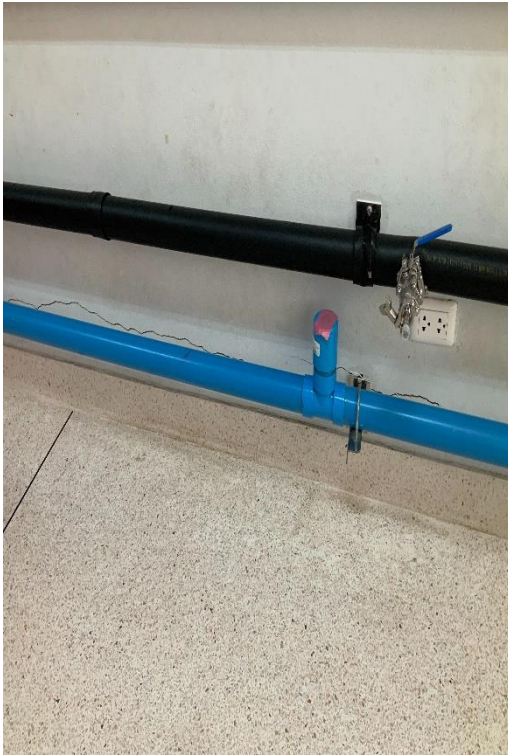
รอยแตกร้าวขนาดเล็ก ที่ขอบผนังช่วงล่าง

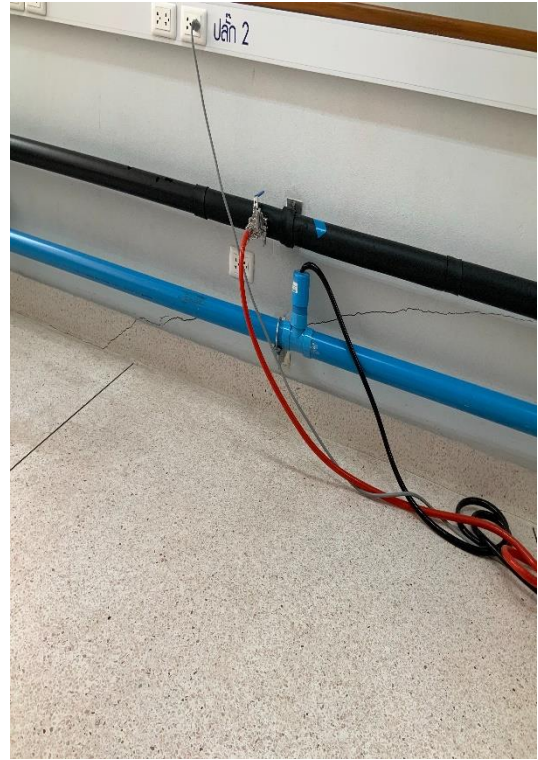
รอยแตกร้าวขนาดเล็ก ที่ขอบผนังช่วงล่าง

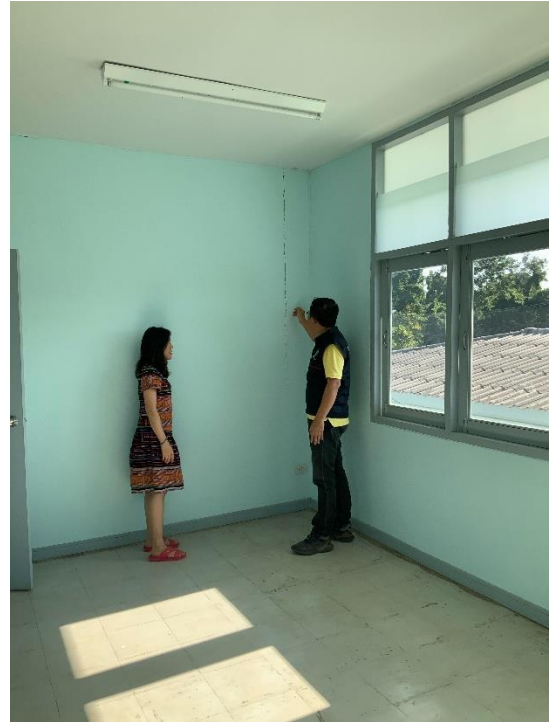
รอยแตกร้าวขนาดเล็กระหว่างผนังกับเสา

๑. อาคารยังคงมีความปลอดภัยในการใช้งาน
๒. การซ่อมแซมรอยแตกร้าว โดยการใช้ซีเมนต์พิเศษให้กำลังสูงและไม่หดตัว เกร้าทรายแตกร้าว

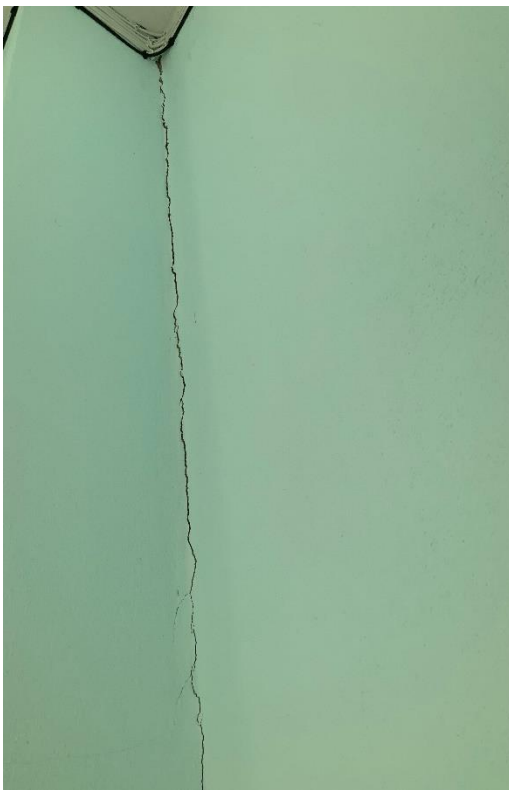
รอยแตกร้าวขนาดเล็ก ระหว่างผนังกับเสา

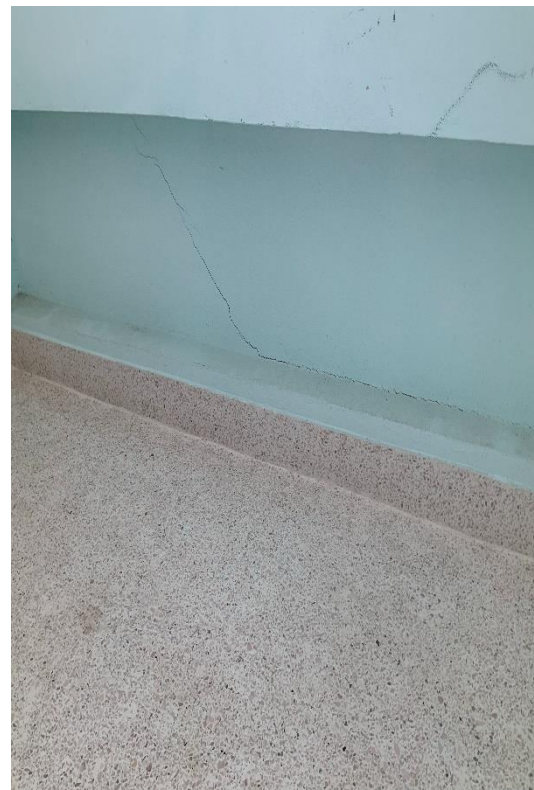
รอยแตกร้าวขนาดเล็ก ที่ขอบล่างผนัง

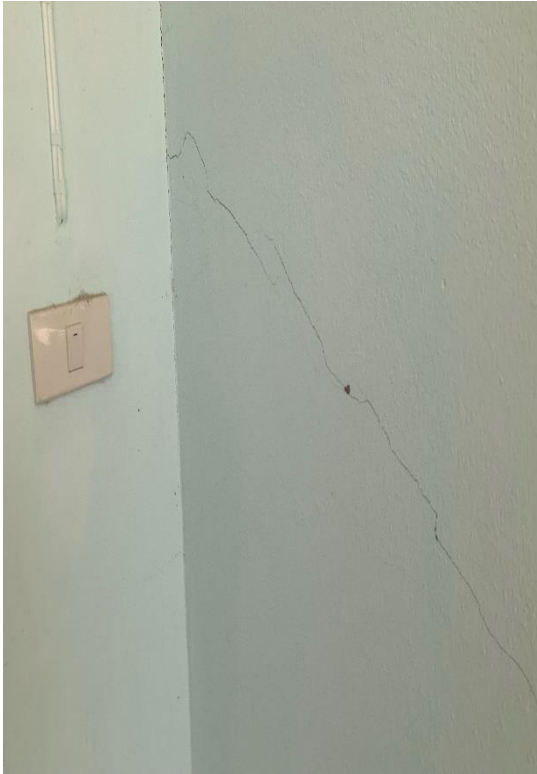
รอยแตกร้าวขนาดเล็ก ที่ผนัง

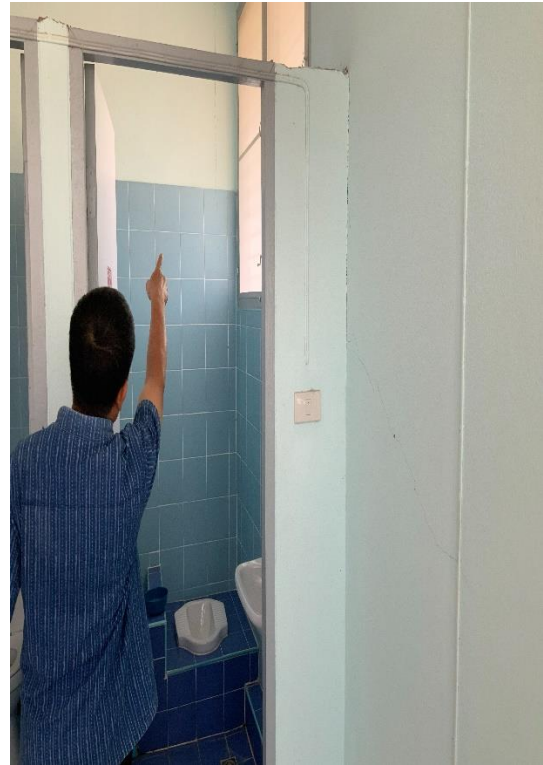
รอยแตกร้าวขนาดเล็ก ระหว่างผนังกับเสา

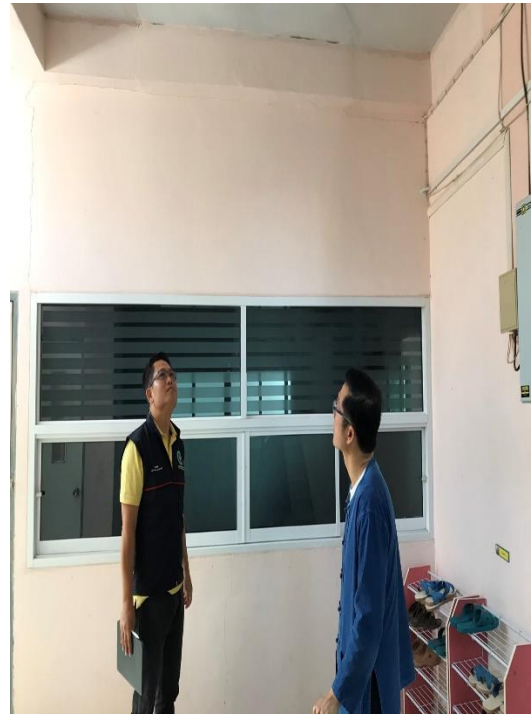
รอยแตกร้าวขนาดเล็ก

๑. อาคารยังคงมีความปลอดภัยในการใช้งาน
๒. การซ่อมแซมรอยแตกร้าว โดยการใช้ซีเมนต์พิเศษให้กำลังสูงและไม่หดตัว เกร้าท์รอยแตกร้าว

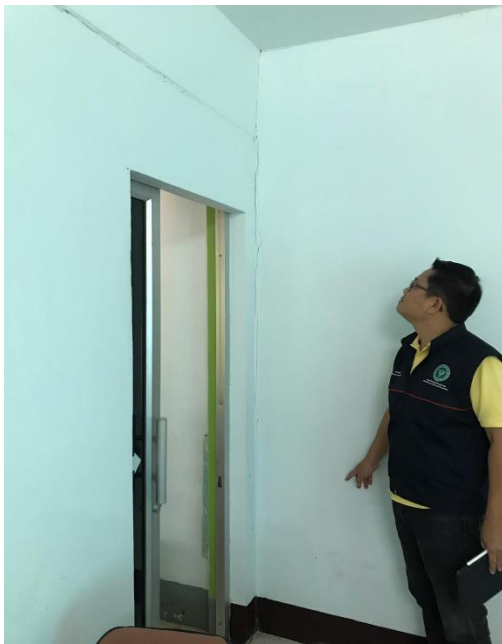
รอยแตกร้าวขนาดเล็ก ระหว่างผนังกับห้องคาน

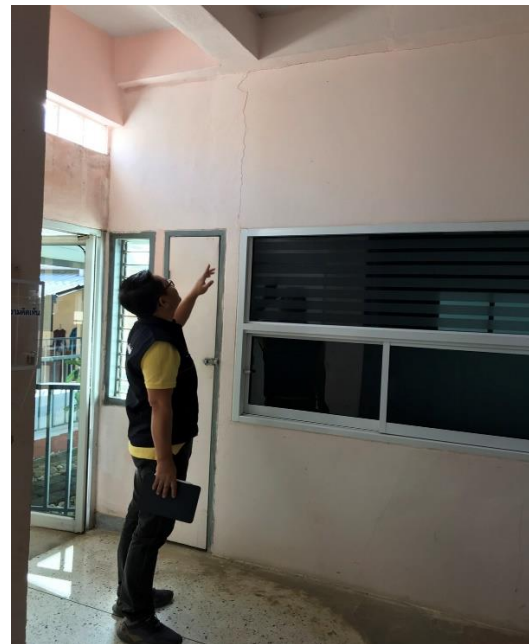
รอยแตกร้าวขนาดเล็ก ระหว่างผนังกับเสา

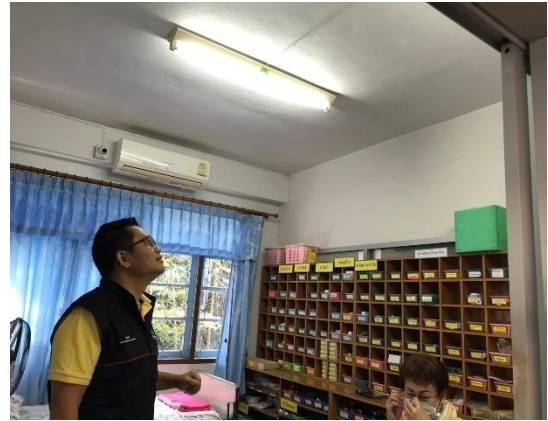
- พบรอยแตกร้าวขนาดเล็กเป็นบางจุดซึ่งเป็นรอยแตกร้าวที่มีอยู่เดิมก่อนเกิดเหตุการณ์แผ่นดินไหวครั้งนี้

รอยแตกร้าวขนาดเล็กส่วนใหญ่เป็นรอยร้าวเดิม

๑. อาคารยังคงมีความปลอดภัยในการใช้งาน
๒. การซ่อมแซมรอยแตกร้าว โดยการใช้ซีเมนต์พิเศษให้กำลังสูงและไม่หดตัว เกร้าท์รอยแตกร้าว

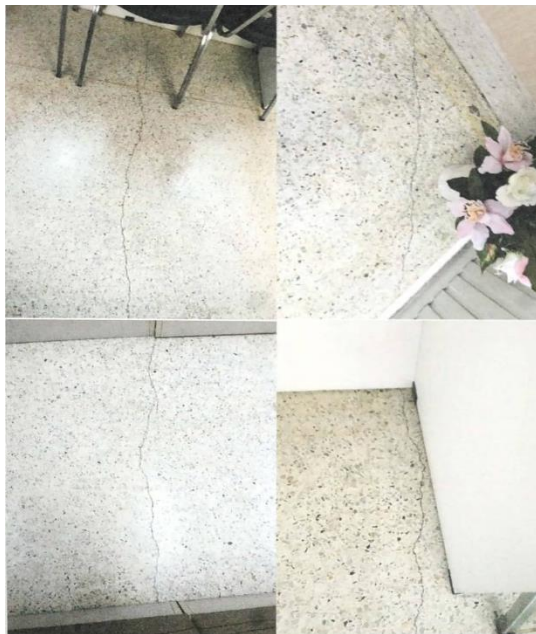
รอยแตกร้าวขนาดเล็กที่ผิวพื้น เป็นรอยร้าวเดิม

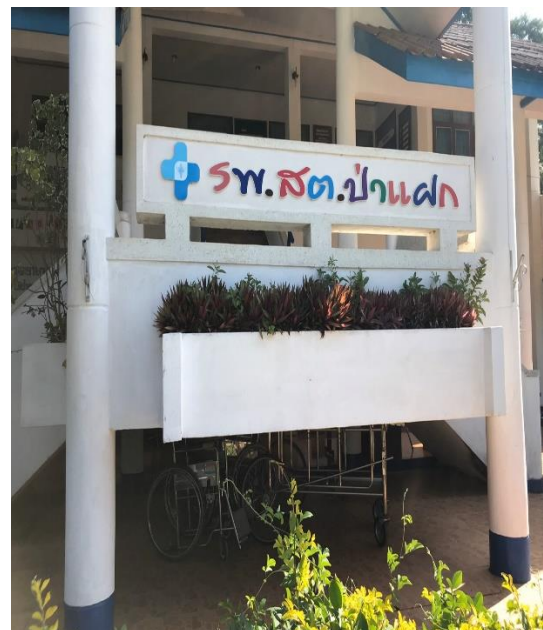
ไม่พบรอยแตกร้าวของโครงสร้าง
